Auswertung Trottoirüberfahrten Seefeldstrasse bergseitig Test durch Personen mit Sehbehinderung

Schweizerische
Fachstelle
für
behindertengerechtes
Bauen

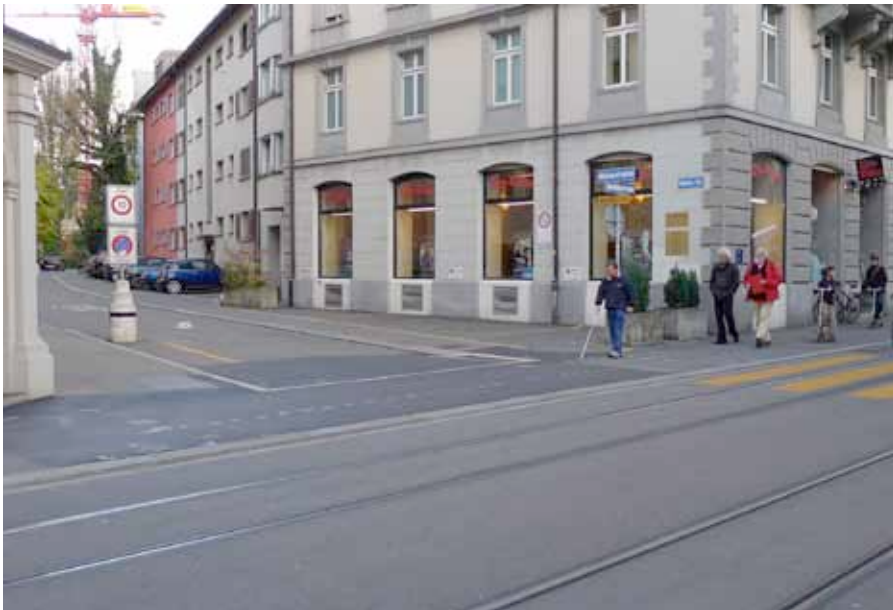
Testperson hat keinen Anhaltspunkt, wo die Überfahrt beginnt.

Die O+M-Fachpersonen mussten dabei feststellen, dass die Testperson häufig bereits im Überfahrtsbereich stand, wenn sie die Querstrasse wahrgenommen hat und dies durch ein Zeichen zu erkennen gab. Der Beginn der Trottoirüberfahrt lässt sich ohne taktil-visuelle Markierung nicht eindeutig feststellen.

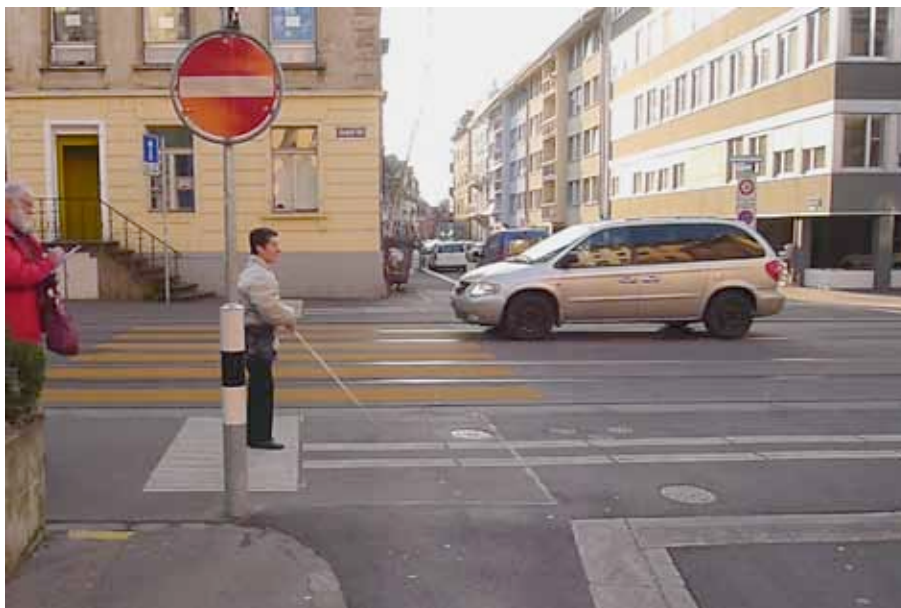
Testperson erkennt das Aufmerksamkeitsfeld und bereitet sich auf das Queren vor.

Die O+M-Fachpersonen konnten feststellen, dass mit den taktil-visuellen Markierungen die meisten Personen am richtigen Ort, das heisst noch im sicheren Trottoirbereich, ihre Aufmerksamkeit auf die Querstrasse und den Querverkehr gelenkt haben.

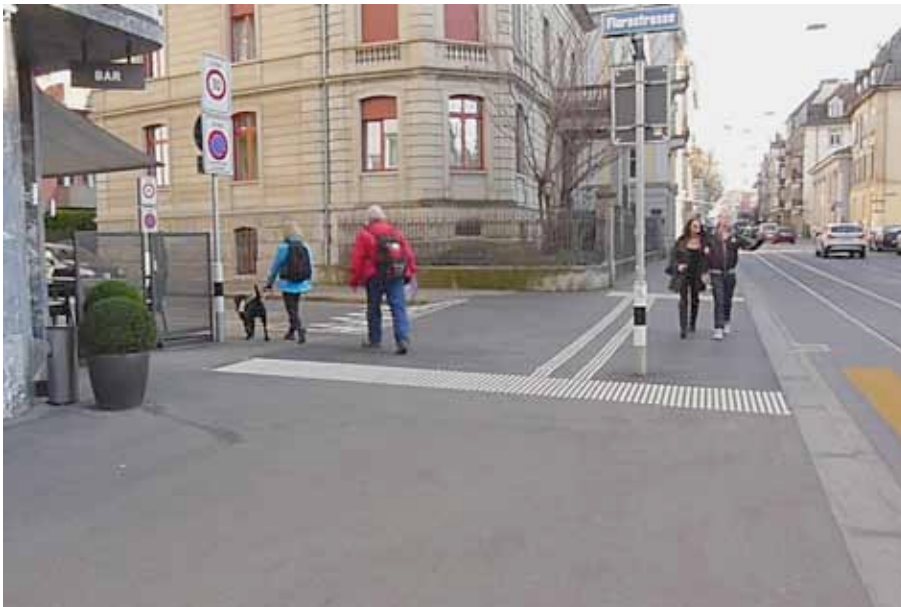
Testperson biegt korrekt in Florastrasse ein.

Bei der Aufgabe, in eine bestimmte Querstrasse abzubiegen, ergibt sich ein ähnliches Resultat. Vor Markierung der Überfahrten fanden 4 Personen dies als schwierig oder unmöglich, 3 Personen als ziemlich schwierig und 1 Person als einfach. Danach fand eine Person, die offensichtlich grosse Probleme mit der Orientierung hatte, dies als sehr schwierig, alle anderen als einfach.

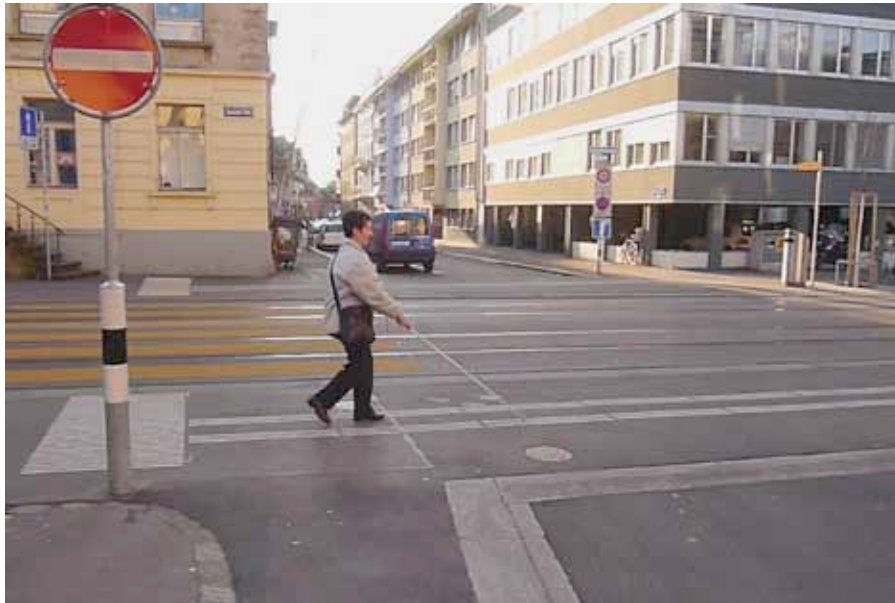
Die Leitlinie wird als Führungselement verwendet.

Die 5 Personen, welche mit dem weissen Stock ohne Führhund die taktil-visuellen Markierungen getestet haben, nutzten von den sieben markierten Übergängen durchschnittlich bei 4.6 Übergängen, das heisst bei 66% der Übergänge, die Leitlinie taktil mit dem Stock als Führung und Orientierung. Die übrigen Personen haben sich an den seitlichen Randabschlüssen oder visuell an den Markierungen orientiert. Die Leitlinie erfüllt somit sowohl die Funktion, die Aufmerksamkeitsfelder bei den Trottoirüberfahrten von anderen taktilen Markierungen (z. B. bei Fussgängerstreifen, Ampelmasten) zu differenzieren, als auch die Führung auf dem Trottoir zu gewährleisten. Die Kombination von Aufmerksamkeitsfeldern und Leitlinien wurde bei der Befragung durchwegs als gute Lösung bezeichnet.

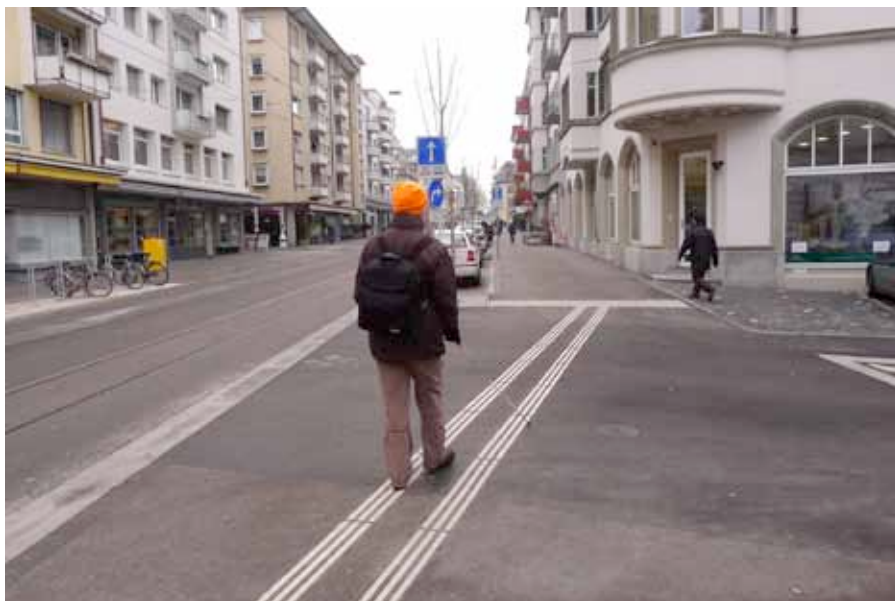
Bei nicht geradlinigem Verlauf des Trottoirs ist die Führung besonders wichtig.

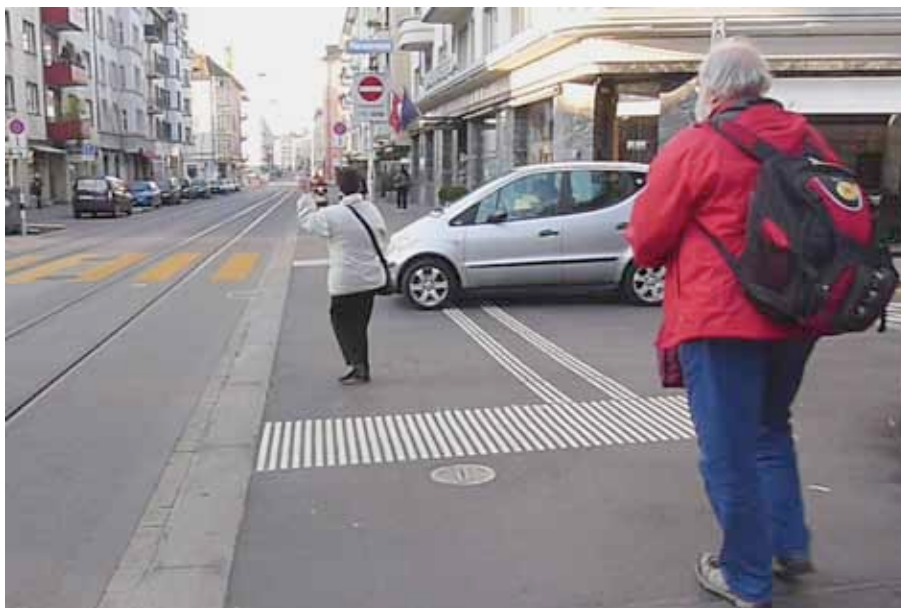
Die Testperson nähert sich schräg der Fahrbahn, ohne dies zu bemerken.

In einem Fall hat die Unsicherheit einer Testperson im Umgang mit der Markierung und der Situation Trottoirüberfahrt zu einer sehr kritischen Situation geführt. Die Person hat auf dem Aufmerksamkeitsfeld die Überfahrt erkannt und ein Auto auf der Querstrasse herannahen gehört. Sie ist einen Schritt rückwärts gegangen, da sie nicht sicher war, ob ihr der Vortritt gewährt würde. Das Auto ist auf das Trottoir gefahren, musste dort jedoch halten, da sich ein Tram näherte. Die sehbehinderte Person war der Meinung, das Auto halte an, um ihr den Vortritt zu gewähren und hat sehr schnell ein Handzeichen gegeben und ist losgelaufen. Dabei hat sie die Richtungsorientierung verloren und ist schräg Richtung Strasse gegangen, wo sie von ihrer Begleitperson rechtzeitig zurückgehalten wurde, da das Tram schon sehr nahe war. Das Beispiel macht deutlich, dass selbst mit taktil-visueller Markierung Trottoirüberfahrten für Menschen mit Sehbehinderung schwierig zu bewältigen sind, da sie nicht die an Querungsstellen üblichen Orientierungstechniken (Ausrichten am Trottoirrand und queren rechtwinklig zum Fahrbahnrand) anwenden können.

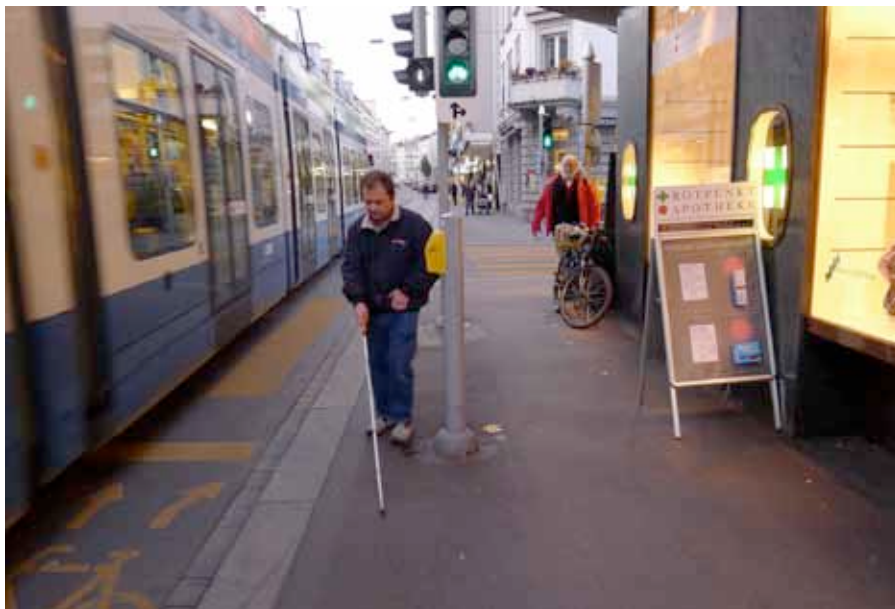
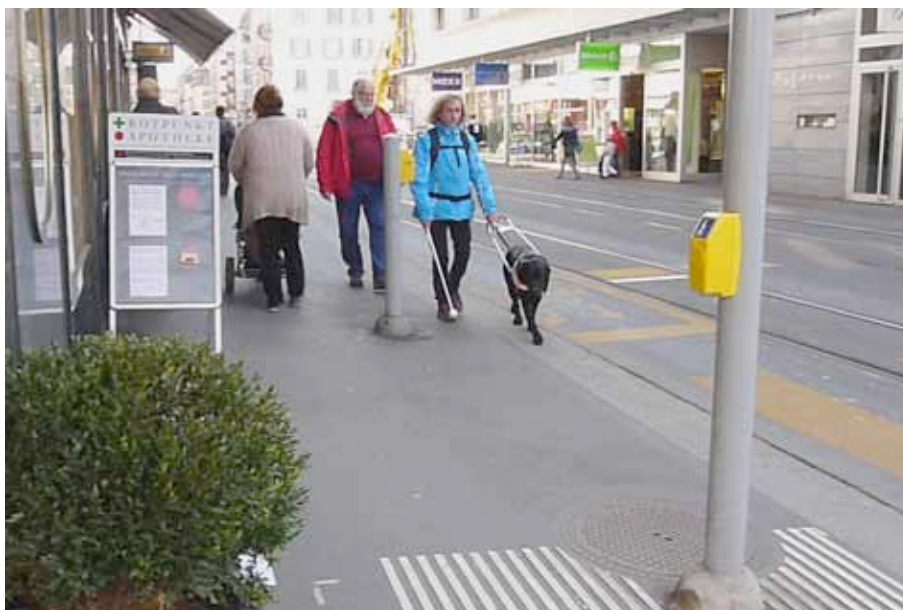
Hindernisse und Passanten zwingen die Testpersonen zum Ausweichen.

Eine zweite kritische Situation hat sich im Zusammenhang mit den unzähligen Hindernissen auf dem Trottoir Seefeldstrasse ergeben. In einem Fall musste ein Führhund wegen anderen Passanten ausweichen und hat sich dabei auf die Fahrbahn begeben, als gleichzeitig von hinten ein Tram nahte. Die Begleitperson konnte rechtzeitig intervenieren, um einen Unfall zu verhindern. Dieser Vorfall macht jedoch zwei Dinge deutlich:

Hindernisse auf dem Trottoir - wie z.B der an der Kreuzstrasse für Velos aufgestellte Pfosten mit Anforderungsgerät - gefährden Sehbehinderte, da sie - wenn sie auf die falsche Seite ausweichen - zu Nahe an der Fahrbahn gehen.

Zweitens muss festgestellt werden, dass der niedrige Randabschluss von 3 cm Höhe, welcher in einigen Abschnitten der Seefeldstrasse auf der ganzen Fahrbahnlänge ausgeführt wurde, von Führhunden nicht eindeutig als Trennelement erkannt wird. Gegenüber Tramgleisen sind die 3 cm das absolute Minimum, welches bevorzugt nur an Querungsstellen einzusetzen ist. In der Regel sollten höhere Randabschlüsse eingesetzt werden.

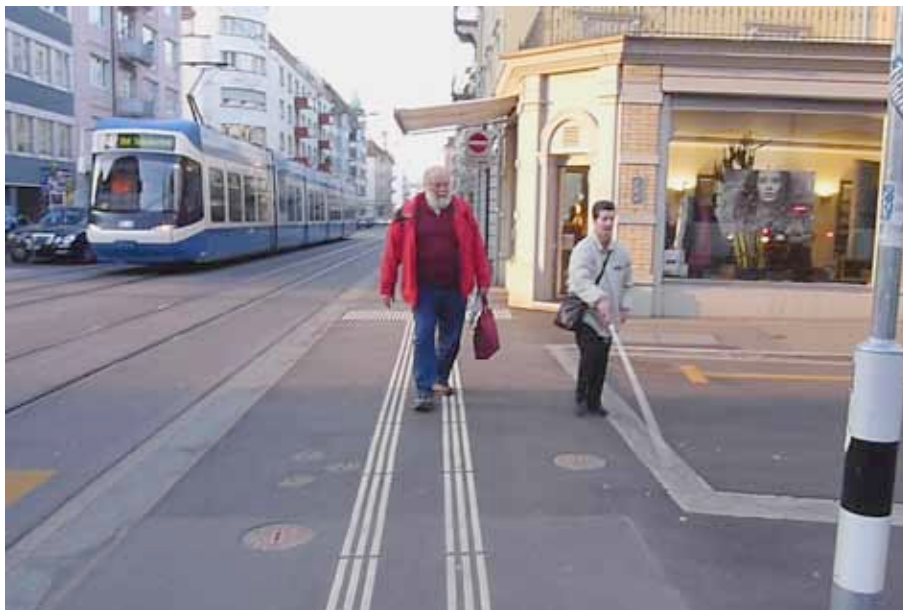
Abgrenzung mit schrägem Randstein

1. ein schräger Randstein mit 4 cm Niveaudifferenz und 13 cm bis 16 cm Breite
2. eine Rampe von ca. 80 cm – 100 cm Länge und einer Neigung von ca. 10%, oben und unten mit eindeutigen Gefällsbruch, der durch Randsteine verdeutlicht ist.

Von den 5 Testpersonen, die diese Zusatzaufgabe gelöst haben, haben 4 die erste Lösung mit Randstein mit der Note 6 beurteilt, eine Person mit 3, die zweite Lösung mit Rampe wurde von 3 Personen mit sehr gut beurteilt, von den anderen beiden Personen mit der Note 3 bzw. 4. Die Rampe wurde in der Regel erst wahrgenommen, wenn die Person schon darauf gestanden hat, während der schräge Randstein eine klare Aussage über die Position der Abgrenzung gibt. Beide Lösungen waren für Sehbehinderte aber erkennbar.

- Die Abgrenzung zur Querstrasse hin kann entweder als schräger Randabschluss mit 4 cm Niveaudifferenz und einer Breite von max. 16 cm oder als Rampe mit einer Steigung, welche mindestens den an der Seefeldstrasse getesteten Anrampungen entspricht (ca. 10%), ausgeführt werden. Der schräge Randabschluss hat den Vorteil, dass die Linie der Abgrenzungskante eindeutig interpretiert und lokalisiert werden kann.

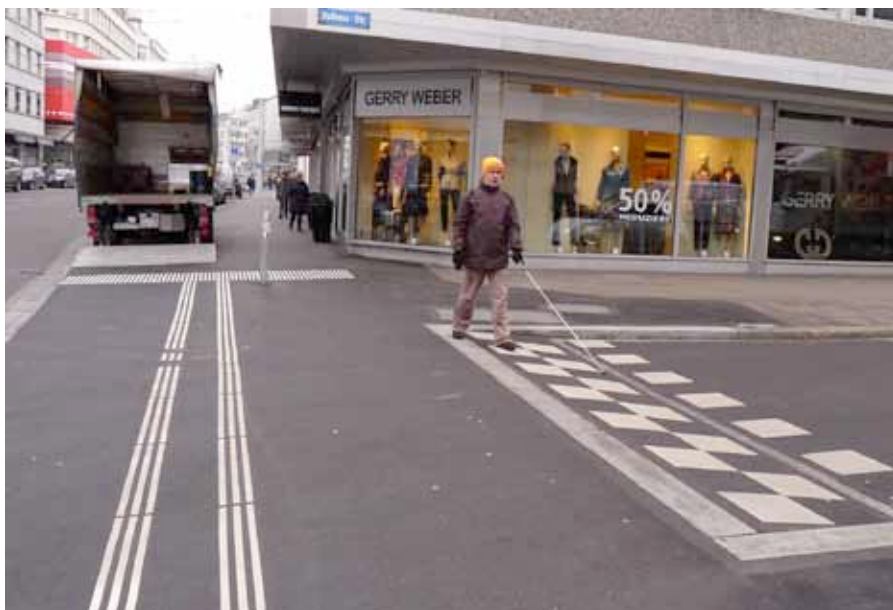
Abgrenzung mit Rampe
